BICKESHEIM

(Gemeinde Durmersheim)

Wallfahrtskirche. Kath., Jungfrau Maria [1421]. Durch die Wallfahrtskirche »Unserer lieben Frau« ist Bickesheim bekannt geworden. Erste urkundliche Nennung der Kapelle 1318 als Filiale von Durmersheim. Ein Frühmesser »des altares Sant Jost der capell« wurde 1381 genannt. Bei der Teilung der Markgrafschaft 1388 erhielt Bernhard I. zwei Pfründen der Bickesheimer Kapelle; 1421 stiftete er zu den damals vorhandenen vier Pfründen eine fünfte zu Ehren der hl. Dreikönige und präsentierte den Joh. Knüttel für sie. Die Frühmesse in Bickesheim mußte Otto von Schauenburg 1413 an Heinrich Trackher geben. Die Pfründe am Barbaraaltar hatte bis 1449 Erhard Stahel aus Kuppenheim, Bad. Rat und Gesandter. Bei der Gründung des Kollegiatstiftes Ettligen durch Karl I. 1459/60 wurden 4 von den 5 Pfründen [Altäre Jost, Barbara, hl. Dreikönige, Jungfrau Maria] nach dort transferiert; in Bickesheim blieb nur die Katharinenpfründe, die 1488 von der Markgrafschaft an Joh. Hochberg und Sohn Sebastian verliehen war. Von 1632–1662 wurde Bickesheim vom Baden-Badener, 1662–1773 vom Ettliger Jesuitenkolleg versehen. Jenes spielte eine Rolle bei Wiedereinführung des katholischen

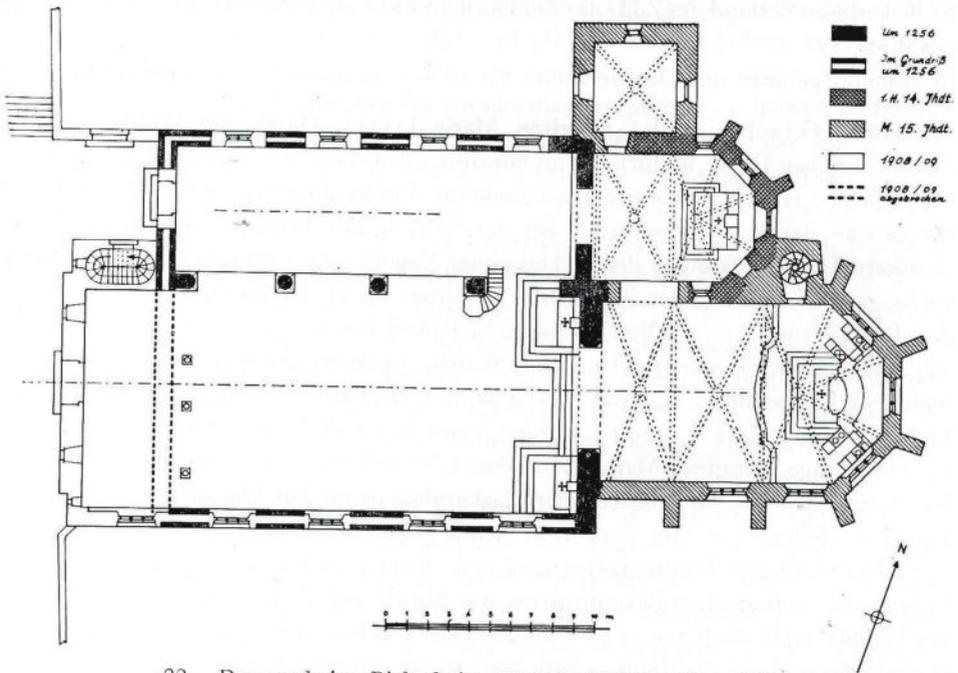
22. Durmersheim-Bickesheim, Wallfahrtskirche, Grundriß

I. Um 1250/60. An Stelle eines alten Baues ließen Markgraf Rudolf I. von Baden [1240–88] und seine Gemahlin Kunigunde von Eberstein eine neue Kirche erbauen. Auf diesen Bau ist wohl die nicht ganz sicher überlieferte Jahreszahl 1256 zu beziehen, die 1762 an der nördlichen Triumphbogenpfeilervorlage des Hauptchores angebracht wurde, heute aber wieder entfernt ist. Aus dieser Bauperiode sind erhalten [Abb. 22]:

Die Triumphbögen beider Chöre, die drei Rundpfeiler und die westliche Pfeilervorlage zwischen Haupt- und Nebenschiff mit dem östlichen Bogen, der im Gegensatz zu den anderen nur abgefast ist. Nur die westliche Rundpfeilervorlage befindet sich noch in der ursprünglichen Höhe; die Rundpfeiler wurden 1908/09 abgebrochen und um 45 bzw. 35 cm höher gesetzt aus dem alten Material wieder aufgebaut.

Über die Gestalt der Kirche wissen wir nur, daß sie mindestens zwei Schiffe mit zwei Chören hatte; das südliche Schiff war breiter als das nördliche: daraus schließen wir auf eine dreischiffig geplante Basilika.

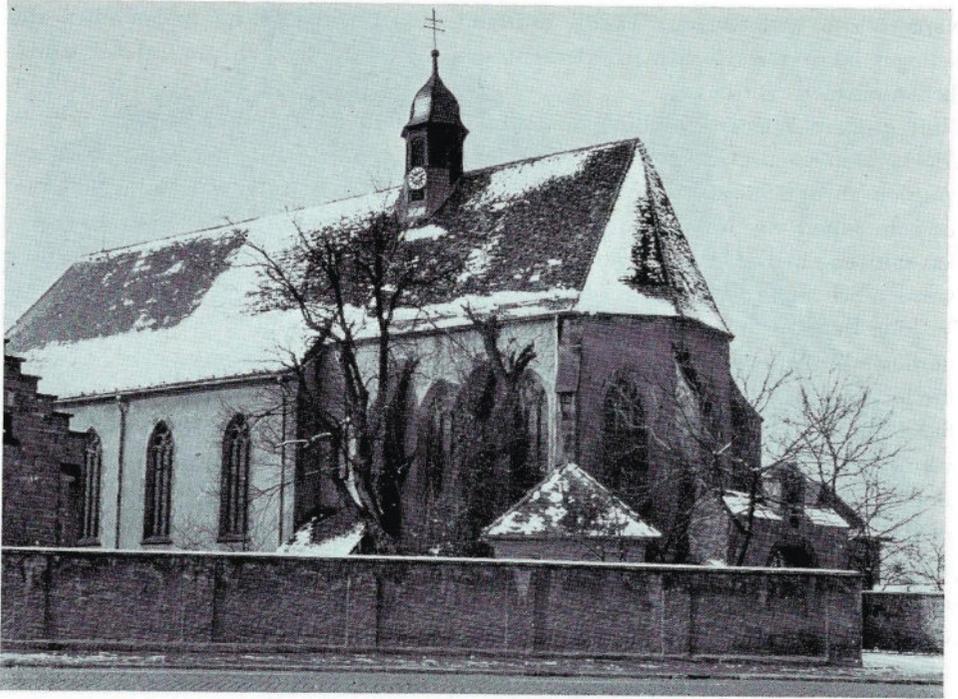
25. Durmersheim - Bickesheim, Wallfahrtskirche, Ansicht von Südosten

Hochchor. Eingezo-gen, dreiseitig geschlossen [Abb. 25]. Neu verputzt mit Ausnahme der 6 Strebepfeiler [4 am Chorschluß, 2 im Süden], die aus Quadern mit Bruchsteinhinterfüllung bestehen; sie sind einmal abgetreptt mit Wasserschlag und haben geschweifte Abdeckung. Sockel mit einfacher Schräge. Umlaufender Wasserschlag unter den Fenstern. 5 spitzbogige dreiteilige Fenster [2 im Süden] mit geraden Leibungen und gekehlten Mittelstützen; Fischblasenmaßwerk. Wenig ausladendes steinernes Hauptgesims. Biberschwanzdeckung. Am Westende achteckiger Dachreiter mit Haube. Zwischen westlichstem Strebepfeiler und Südostecke des Hauptschiffes moderner Verkaufstand für Pilger an Stelle eines alten.

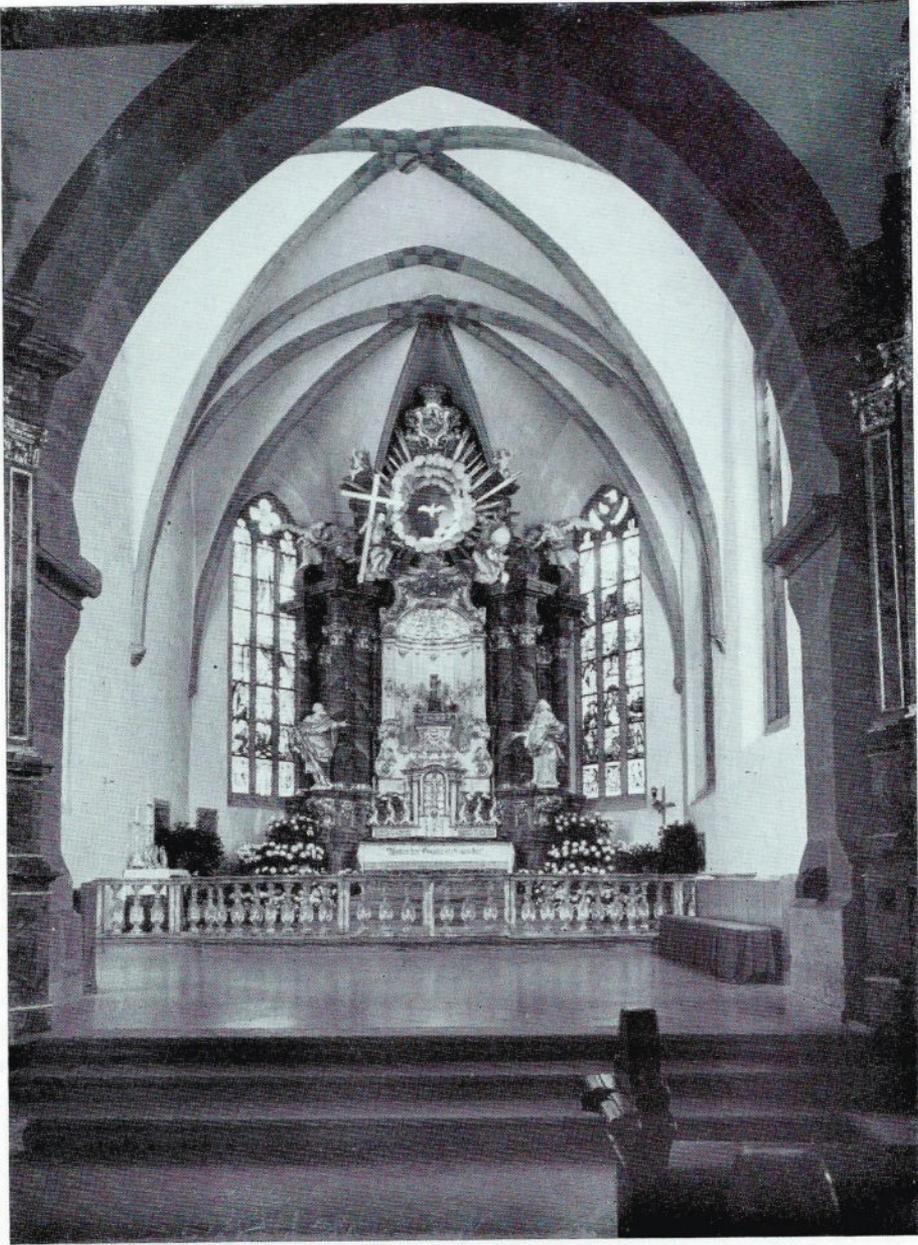
26. Durmersheim-Bickesheim, Wallfahrtskirche, Hauptchor mit Hochaltar von 1737, von M. Eigler u. Val. Götz

Hochchor. Um drei Stufen erhöht, Altarplatz mit einer weiteren Stufe [Abb. 26]. Fenster siehe Außenbau. Spitzer Triumphbogen mit beiderseits abgestuften Pfeilervorlagen; Profil des Kämpfergesimses: Platte, Plättchen und Welle; Profile an der Ost- und Westseite des Bogens wohl abgearbeitet, gedrücktes Kreuzrippengewölbe mit gekehlten Rippen; im Westen ein schmales Joch, nicht eng an die Triumphbogenwand anschließend, dann ein breites Joch und $\frac{5}{8}$ Schluß. Skulptierte Schlußsteine [1909 erneuert], von Osten: Kreuz mit Kranz, darüber Badisches Wappen, sechsblättrige

Altäre. Hochaltar Von 1737. [Abb. 26]. In der Marmorintarsiaplatte des Antependiums ganz klein die Jahreszahl 1737 und Signatur des Künstlers: I.M.F. Prunkvoller Aufbau. Doppelsäulen ahmen die durch Muschel geschlossene große Nische mit dem Gnadenbild [siehe Figuren]; seitlich dahinter je eine Säule, auf allen Gebälken große Voluten. Seitlich auf Konsolen in Lebensgröße links Joachim mit Buch und rechts hl. Anna mit zwei Tauben und Buch. Über dem Gebälk hl. Dreieinigkei: links sitzend

Kommunionbank im Hochchor. 18. Jh. Geschweifeter Grundriß. Hübsche über Eck stehende Baluster mit Akanthusblättern [Abb. 26].

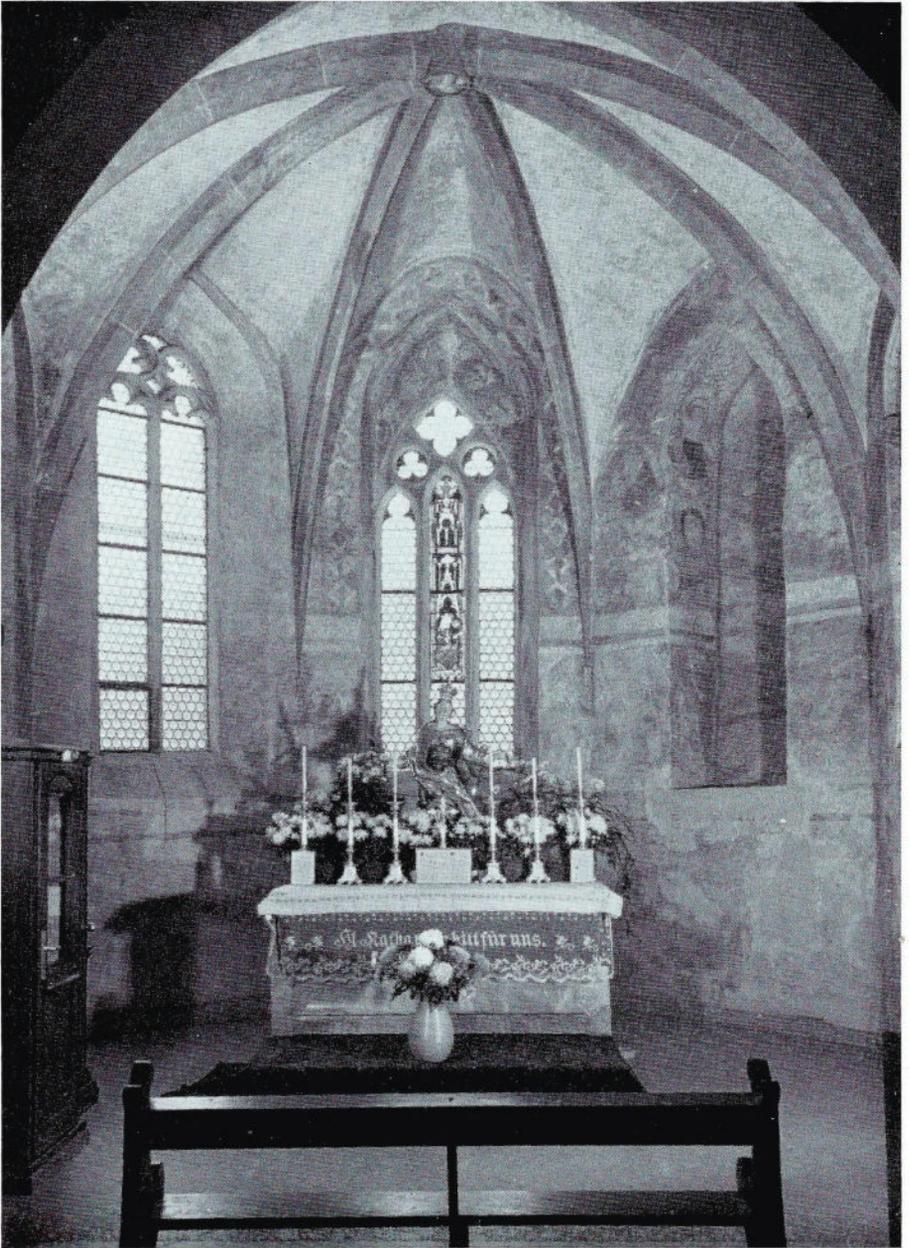
27. Durmersheim - Bickesheim, Wallfahrtskirche, Katharinenchor

Katharinenchor. Um eine Stufe erhöht [Abb. 27]. Spitzer abgefaster Triumphbogen; die Fasen seiner Pfeiler mit kleinen Wülsten am Ablauf. Die Kämpfergesimse zeigen ein besonderes fein gearbeitetes reiches Profil, das dem des Haupttriumphbogens nahe steht. Kreuzrippengewölbe mit gerade abgefasten Rippen, deren Anfänger an den Wänden z. T. noch vorhanden sind. Ein oblonges Joch und $\frac{5}{8}$ Schluß. Skulptierte Schlußsteine, von Osten: Agnus Dei; fünfblättrige Rose von Eberstein. Das Westjoch setzt etwa 0,20 m vom Triumphbogen an; die Rippen sind weit heruntergezogen. Spitzbogige Öffnungen: Im Süden Durchgang und Fenster zum Hochchor [s. oben], dann in der Schrägeite zum Wendeltreppenturm ein nun zugesetztes Fenster; im Chorhaupt ein dreiteiliges Fenster mit geometrischem Maßwerk aus Drei- und Vierpässen mit Nasen; nach Nordosten ein zweiteiliges Fenster mit Fischblasenmaßwerk [um 1450]. In der unregelmäßigen Nordwand neben der Sakristeiecke einfaches Fenster ohne Maßwerk aber mit profiliertem Gewände und einem Vierpaß im Scheitel; daneben links Lavabonische mit vorkragendem Becken. Zur nordwestlichen Ecke hin Tür zur Sakristei [um 1450]: gekehltm Gewände, gerader Sturz mit doppelt abgesetzten Eckkonsolen.

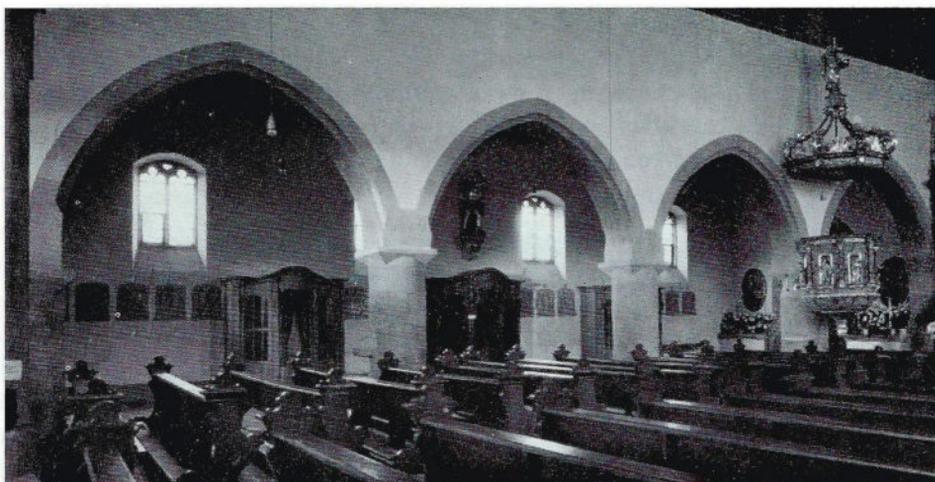
28. Durmersheim - Bickesheim, Wallfahrtskirche, Arkade im Langhaus

Arkade zwischen den Schiffen [Abb. 28]. 1908/09 abgetragen und neu aufgesetzt; die

westliche Rundpfeilervorlage steht noch auf altem Niveau [Kämpferplatte 0,45 m, Wulst 0,35 m niedriger liegend als an den drei übrigen Rundpfeilern]. Von den Bögen nur der östliche abgefast, die übrigen gekehlt. Östliche Hälfte des Kanzelpfeilers eckig, westliche Hälfte halbkreisförmig mit einem Relief, dessen Mittelstreifen aber durch ein Eisenband der Kanzel von 1671 beschädigt und 1908/09 ergänzt wurde [Abb. 29].

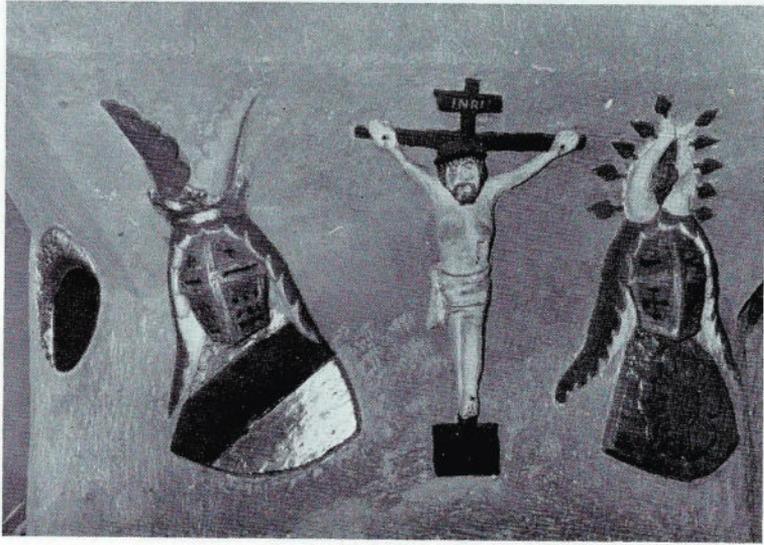
29. Durmersheim - Bickesheim, Wallfahrtskirche, Skulpturen am Kanzelpfeiler

In der Mitte Kruzifixus, H. [Korpus] 0,26 m; links Badisches Wappen, rechts fünfblättrige Ebersteiner Rose, beide mit Helmzieren, flankiert links von Mond, rechts [von der Kanzel verdeckt] von Sonne. Die Reliefs sitzen am gekehlten Übergang zur quadratischen Deckplatte, die nur wenig vorspringt. Am Fuß des Pfeilers kleiner Wulstring, dann ein achteckiges Stück und schräger Übergang zur breiten Fußplatte. An der unteren Trommel des dritten Rundpfeilers nach Westen Weihwasserbecken. Der Unterteil springt sechseckig vor und ist mit sieben nur undeutlich ausgehauenen Rosetten besetzt; Oberteil rund. Das in die Trommel hinein vertiefte Becken schließt mit einem Dreipaß an den Rundpfeiler. Beckendurchmesser innen 0,245 m, außen 0,30 m.

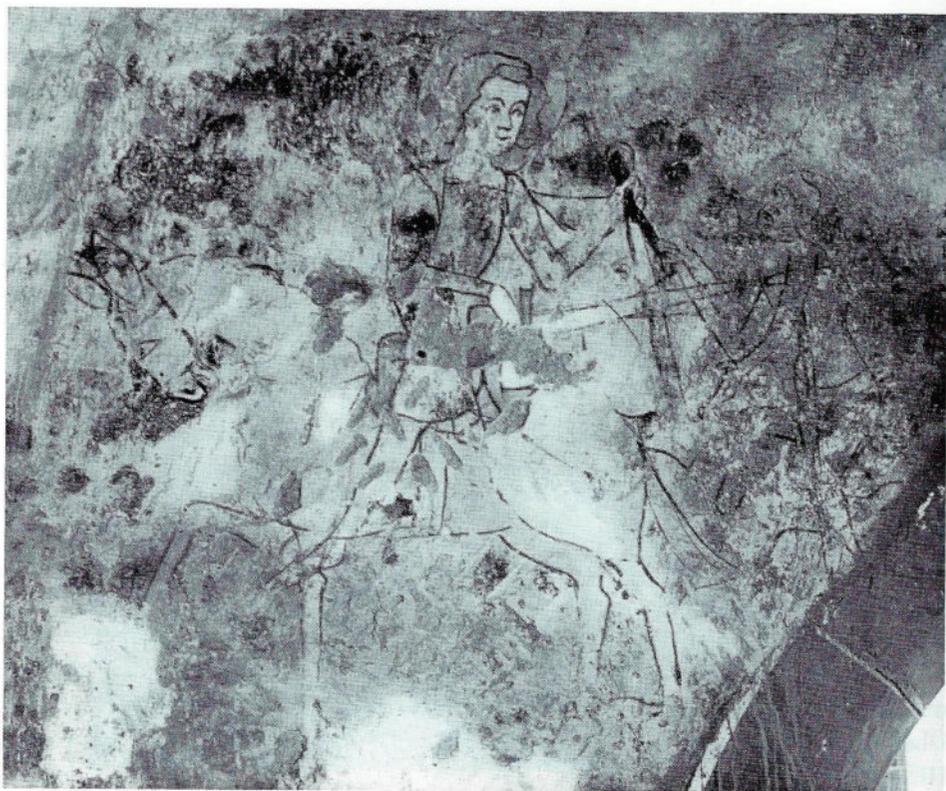
30. Durmersheim-Bickesheim, Wallfahrtskirche. Wandmalereien im Katharinenchor, hl. Martin

III. Triumphbogenwand links vom Spitzbogen: hl. Martin [Abb. 30]. Ziemlich gut erhalten. Nach links sprengend, wendet sich zum Bettler zurück und teilt seinen Mantel.

ferner in der oberen Zone der Fensterleibungen einzelne Heilige und seitlich über dem Triumphbogen Michael als Seelenwäger und Martin [Abb. 30–31]. In den Gewölben Gottvater, Christus und die vier Evangelisten. Aus Rücksicht auf den Titel der Kirche wohl Marientod und Marienkrönung.

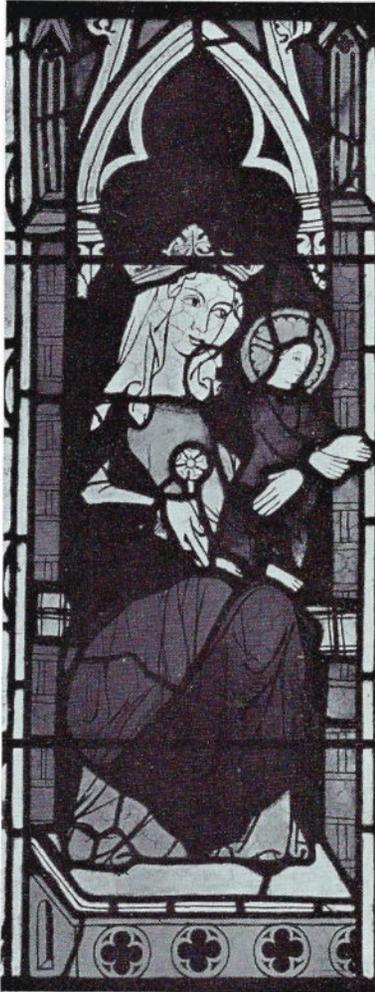
52. Durmersheim-Bickesheim, Wallfahrtskirche, Katharinenchor, Glasmalerei, Madonna

Glasgemälde. Im Ostfenster des Katharinenchores: Maria mit Christuskind [Abb. 32]. 1. Hälfte 14. Jh. Sitzend leicht nach rechts gewandt, in der Rechten die Ebersteiner Rose [vgl. Gnadenbild]. Das Kind auf ihrem linken Knie wendet sich ganz nach rechts. Restauriert und Rahmung ergänzt 1872 von Glasmaler Caspar Böhm.

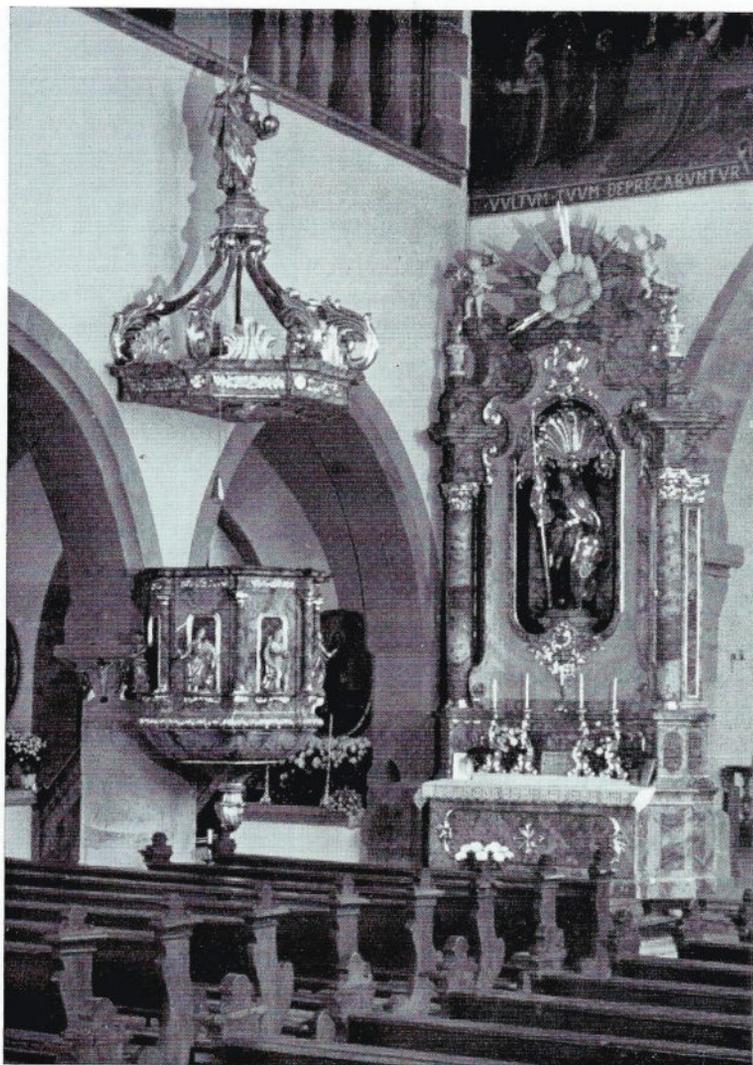
35. Durmersheim-Bickesheim, Wallfahrtskirche, Kanzel (1671) und nördlicher Seitenaltar (1744/46)

mit Buch und Feder. H. 0,49 m. Die Brüstung schließt mit kräftigem Gesims; unter dem Korb ein Pinienzapfen. Schalldeckel mit sechs mächtigen Bügeln aus Akanthus-Voluten. Darauf stehend Christus mit Erdkugel.

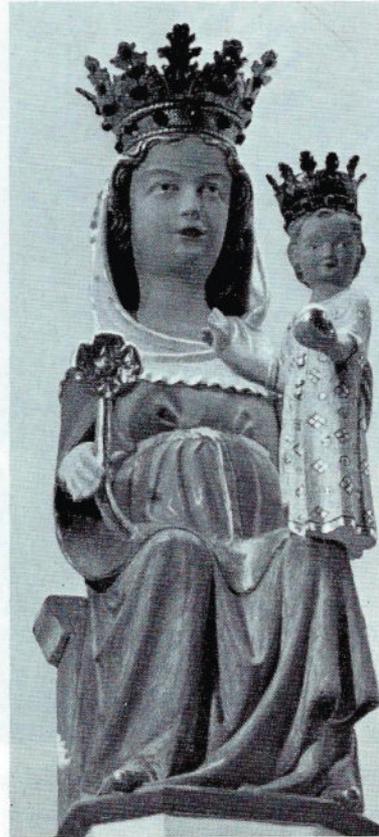
34. Durmersheim - Bickesheim, Wallfahrtskirche, Gnadenbild, spätes 13. Jh. (neu gefaßt)

Figuren. 1. »Gnadenbild« im Hochaltar [Abb. 34]. Spätes 13. Jh. Maria fast frontal sitzend, auf linkem Knie Christuskind in langem Gewand stehend. Maria hält in der Hand fünfblättrige Rose der Ebersteiner. Lindenholz. H. 0,76 m. hinten stark ausgehöhlt. Gut erhaltene Arbeit, 1957 neugefaßt. Entstanden im Zusammenhang mit dem Glasgemälde im Katharinenchor. In den Kriegen früher mehrfach geborgen; so im Polnischen Erbfolgekrieg im Ettlinger Jesuitenkolleg und dann am 12. 10. 1737 von 12 Jungfrauen nach Bickesheim zurückgebracht. – 2. Muttergottes auf der Mondsichel [Abb. 35]. An der südlichen Langhauswand. Um 1510. Gute Arbeit. Maria hält mit der Rechten das unbedeckte Kind und faßt mit der Linken sein linkes Füßchen. Lindenholz. H. 1,30 m. Fassung zuletzt 1943 erneuert. – 3. Kruzifixus. Westseite des Nebenschiffes. 18. Jh. Holz. H. 1,23 m.
